Nº 103/2010

TERMO DE TRANSFERÊNCIA

**TERMO DE TRANSFERÊNCIA N.º 103/2010, DOS BENS MÓVEIS DE VALOR HISTÓRICO, ARTÍSTICO E CULTURAL, VINCULADOS À UNIDADE REGIONAL DE CURITIBA-PR, DA EXTINTA REDE FERROVIÁRIA FEDERAL S.A. - RFFSA, PARA O INSTITUTO DO PATRIMÔNIO HISTÓRICO E ARTÍSTICO NACIONAL - IPHAN, NA FORMA ABAIXO:**

**FICHA DE INSPEÇÃO - BENS MÓVEIS HISTÓRICOS**

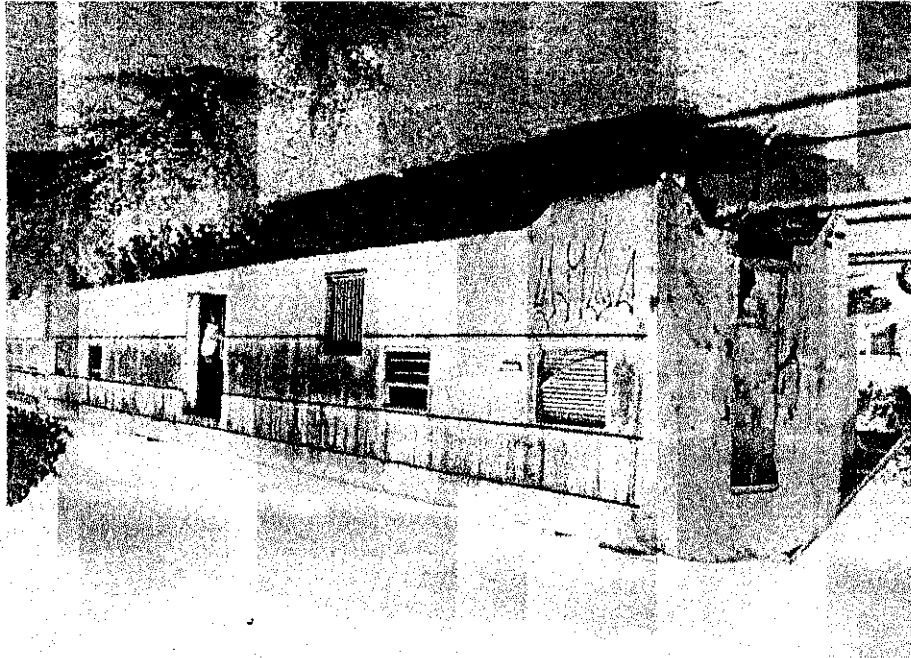
Nº. 01

Nº. Patr./Tombo	BC 927178-3L	Bem Tombado:	<input type="checkbox"/> Bem Info. <input checked="" type="checkbox"/> Não <input type="checkbox"/> Sim
Tipo do Bem:	Material Rodante	Valor Hist / Artst. e Cult.:	<input checked="" type="checkbox"/> Sim <input type="checkbox"/> Não
Funcionamento:	Total <input type="checkbox"/> Parcial <input type="checkbox"/> Não funciona <input checked="" type="checkbox"/>	Estado Geral (aparência):	<input type="checkbox"/> Bom <input checked="" type="checkbox"/> Regular <input type="checkbox"/> Ruim
Ferramental:	Instalado no local de trabalho:	Bem em poder da Prefeitura Municipal de Artapoti/PR	<input type="checkbox"/> Sim <input checked="" type="checkbox"/> Não

Observações:  
 Bem em poder da Prefeitura Municipal de Artapoti/PR

Item a	Existe		Operante		Motivo da Inexistência ou não operacionalidade
	Sim	Não	Sim	Não	
1- Truques	X		X		
2- Rodas (triso, aro e calos)	X		X		Mancal de atrito
3- Cilindros de Freio	X		X		
4- Sapatas de Freio	X		X		
5- Timonaria de Freio	X		X		
6- Ajustador de Folga		X			
7- Válvula de Controle	X		X		
8- Reservatório de Ar	X		X		
9- Mangueiras de Freio	X		X		
10- Alternador acionado por Correia		X			
11- Conj. de Bateria		X			
12- Sist de Ar Condicionado			X		Não se aplica neste tipo de carro
13- Engates	X		X		
14- Freio Manual	X		X		
15- Caixa do Carro	X		X		Atacada por corrosão
16- Longarina (corrosão/empeno)	X		X		
17- Assaího	X		X		Madeira e Metalastic
18- Janelas/Vidros	X		X		
19- Escadas/Portas	X		X		
20- Mobiliário		X			
21- Sanitários			X		
22- Luminárias	X		X		
23- Revestimento Interno	X		X		
24- Chapa / Pintura	X		X		Atacada por corrosão

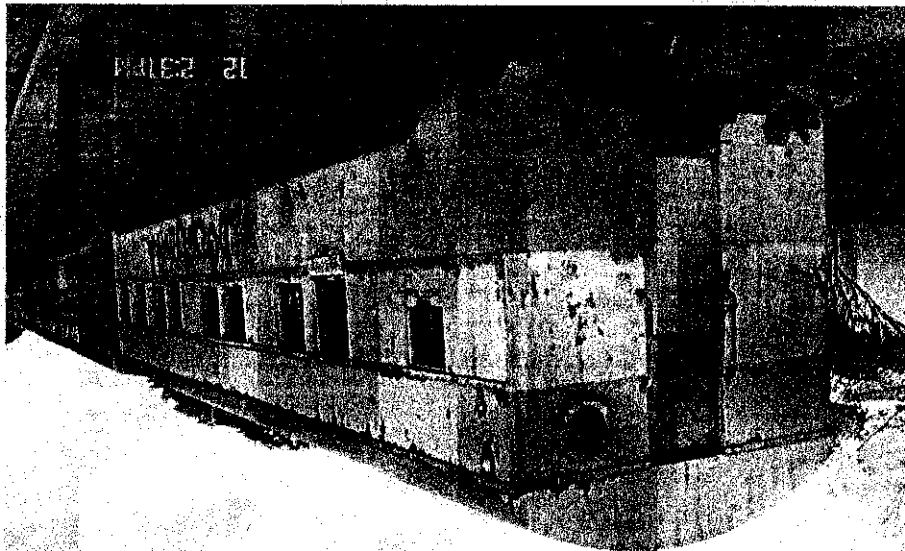
Nº. 02

Nº. Patr./Tombo	QC 927994-6L	Bem Tombado:	<input type="checkbox"/> Sim <input type="checkbox"/> Não <input checked="" type="checkbox"/> Sem Info.	Estado Geral (aparência):	<input type="checkbox"/> Bom <input checked="" type="checkbox"/> Regular <input type="checkbox"/> Ruim
Tipo do Bem:	Material Rodante	Valor Hist / Artist. e Cult.:	<input checked="" type="checkbox"/> Sim <input type="checkbox"/> Não	Funcionamento:	<input type="checkbox"/> Total <input type="checkbox"/> Parcial <input checked="" type="checkbox"/> Não funciona
Ferrental:	<input type="checkbox"/> Sim <input checked="" type="checkbox"/> Não	Instalado no local de trabalho:	<input type="checkbox"/> Sim <input checked="" type="checkbox"/> Não

Observações: Bem em poder da Prefeitura Municipal de Arapoti/PR

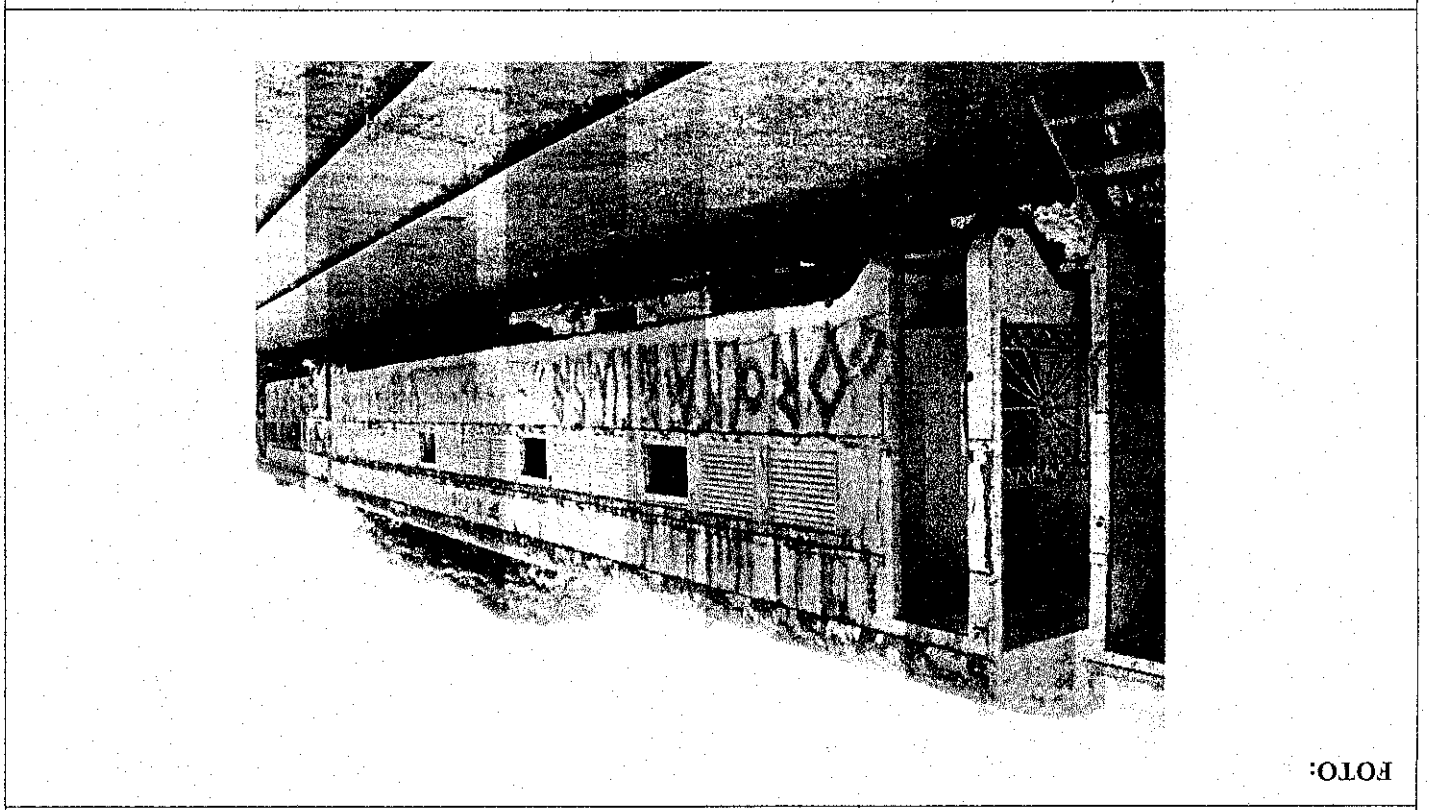
Nº. 03

Nº. Patr./Tombo AC 928391-9L	Bem Tombado: <input type="checkbox"/> Sim <input type="checkbox"/> Não <input checked="" type="checkbox"/> Sem Info.	Estado Geral (aparência): <input type="checkbox"/> Bom <input checked="" type="checkbox"/> Regular <input type="checkbox"/> Ruim
Tipo de Bem: Material Rodante	Valor Hist / Artst. e Cult.: <input checked="" type="checkbox"/> Sim <input type="checkbox"/> Não	Funcionamento: <input type="checkbox"/> Total <input type="checkbox"/> Parcial <input checked="" type="checkbox"/> Não funciona
Feramental:	<input type="checkbox"/> Sim <input checked="" type="checkbox"/> Não	Instalado no local de trabalho: <input type="checkbox"/> Sim <input checked="" type="checkbox"/> Não

Observações:  
 Bem em poder da Prefeitura Municipal de Arapoti/PR

Item a Verificar	Existe		Operante		Motivo da Inexistência ou não operacionalidade
	Sim	Não	Sim	Não	
1- Truques	X		X		
2- Rodas (triso,aro e calos)	X		X		Mancal de rolamento
3- Cilindros de Freio	X		X		
4- Sapatas de Freio	X		X		
5- Timoneria de Freio	X		X		
6- Ajustador de Folga		X			
7- Válvula de Controle	X		X		
8- Reservatório de Ar	X		X		
9- Mangueiras de Freio	X		X		
10- Alternador acionado por Correia		X			
11- Conj. de Bateria		X			
12- Sist de Ar Condicionado		X			Não se aplica neste tipo de carro
13- Engates	X		X		
14- Freio Manual	X		X		
15- Caixa do Carro	X		X		Atacada por corrosão
16- Longarina (corrosão/empeno)	X		X		
17- Assaího	X		X		
18- Janelas/Vidros	X		X		De alumínio com vidros e de guilhotina
19- Escadas/Portas	X		X		
20- Mobiliário		X			
21- Sanitários		X			
22- Luminárias	X		X		
23- Revestimento Interno	X		X		
24- Chaparia / Pintura	X		X		Atacada por corrosão

Carro imobilizado no Pátio da Estação, servindo de apoio a comunidade de Arapoti com aulas de pintura administrado pela Prefeitura local.
